Tie ja ympäristö Vapaan maisemajakson tiet

TVH / Suunnitteluosasto
Kehittämiskeskus

TVH 723429

Liikennetekniikka Oy
Elokuu 1989

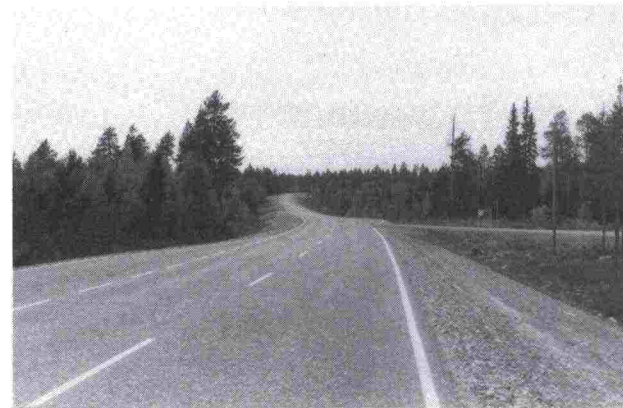
4

Nykyaikaisen tien suunnittelun sisällölliset muutokset kuvaavat ihmisen arvomaailman kehitystä. Vielä 1950-luvulla tiet pyrittiin suunnittelemaan mahdollisimman suoriksi (kuva 2). Suunnittelun tavoitteita olivat välimatkojen minimointi ja tehokas liikennöinti. 1960-luvulla tiensuunnittelussa tulivat käyttöön optisen ohjauksen ja ajodynamiikan käsitteet. Suunnittelun lähtökohdiksi otettiin maankäytön ja teknisten tekijöiden ohella myös maisema ja ympäristö. Silloin tulivat käyttöön klotoidit ja suorien määrä minimoitiin. Samaan aikaan käynnistyivät ensimmäiset moottoritiehankkeet (kuva 3). Rakentamistalous ja säästäväisyys nousivat 1970-luvulla suunnittelun tärkeimmäksi lähtökohdaksi. Massatalous vaikutti usein voimakkaimmin tien sijoittamiseen ja suuntaukseen. Ympäristökysymykset jäivät toisarvoiseen asemaan. Sen ajan tiet ovat usein kapeita, optinen ohjaus on puutteellinen ja ne ovat irti ympäristöstään (kuva 4).

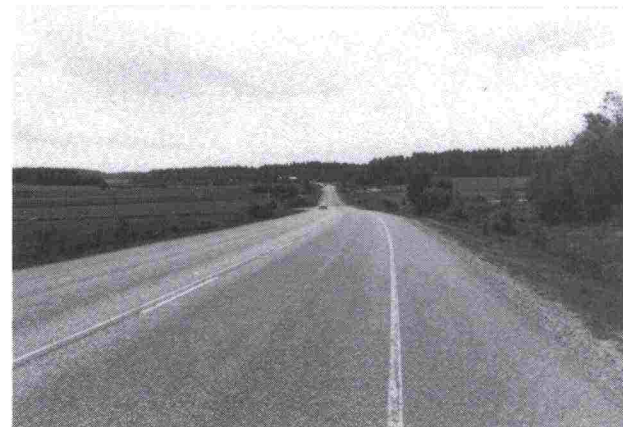
5

1980-luvulla kasvavat ruuhkat pääteillä nostivat liikennöityvyysvaatimukset ensisijaiseksi periaatteeksi suunnittelussa. Leveitä, hyvät ohitusnäkemät omaavia teitä pidettiin jälleen hyvinä (kuva 5). Lisääntyvä huoli elinympäristömme terveellisyydestä, viihtyisyydestä ja turvallisuudesta on 1980-luvulla nostanut myös ympäristökysymykset voimakkaasti esille. Tiet pyritään sijoittamaan ympäristöön siten, että tien ja liikenteen haittavaikutuksilta välttyttäisiin. Toisaalta tienkäyttäjille pyritään tarjoamaan mahdollisimman turvallinen ja miellyttävä tie. Tien sijoittamiseen ja ympäristöhoitoon kiinnitetään entistä enemmän huomiota (kuva 6).

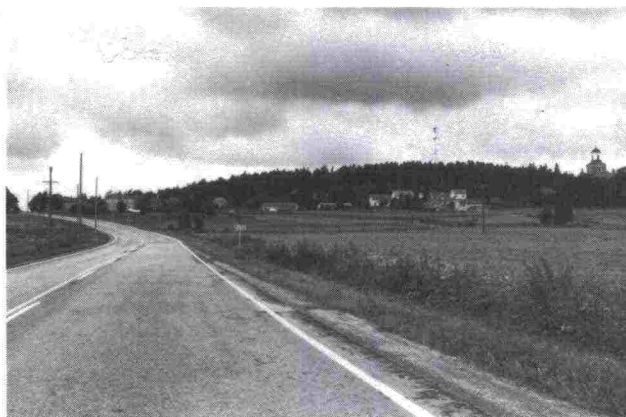
7

Voimakkaasti huuhtoutuneet, jyrkkäpiirteiset kallioselänteet ja niiden väliset savilaaksot ja -tasangot ovat tyypillisiä etelä- ja lounaisrannikolla (kuva 7).

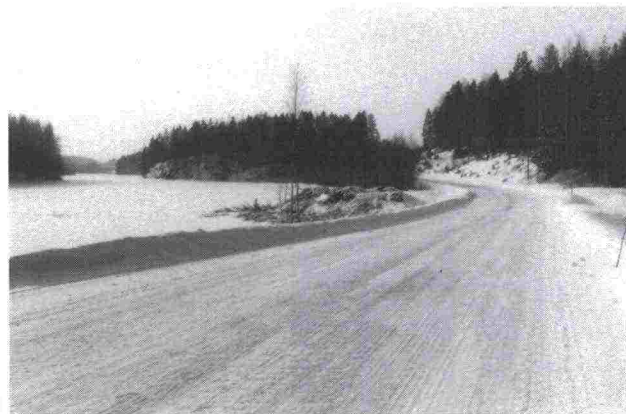
9

Salpausselän harjut muodostavat selvän maisema-alueen, samoin Suomen Selän vedenjakajaseutu. Vedenjakaja-alueiden väliin jäävällä järvisuudalla voidaan erottaa Hämeen, Savon ja Keski-Suomen/Pohjois-Savon maisema-alueet. Keski-Suomen järvimaisemat ovat monimuotoisia ja mäkisiä. Vallitsevana elementtinä on pienipiirteinen järvimaisema (kuvat 8 ja 9).

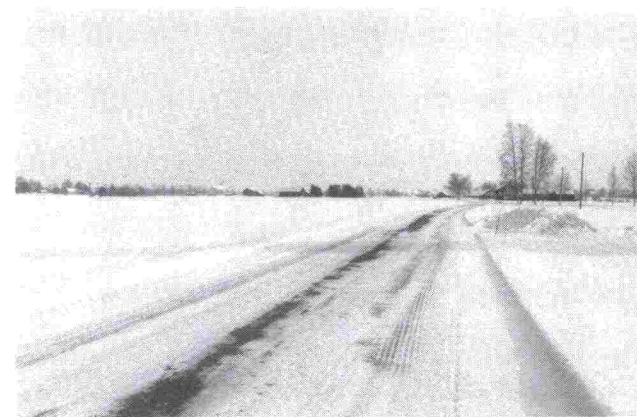
10

Etelä- ja Keski-Pohjanmaalla laajat viljelyslakeudet ja jokivarsien nauhamainen asutus luovat perustan maiseman olemaisuudelle. Kaakosta luoteeseen laskevat joet antavat maisemalle voimakkaan suunnan (kuva 10).

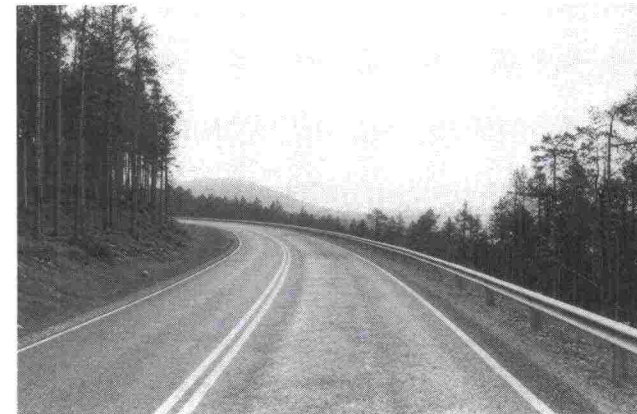
12

Peräpohjolassa ja Lapissa voidaan erottaa mm kasvipeitteiltään erilaisia tunturialueita, vaaraseutuja ja jokilaaksoja sekä aapa-alueita. Maisema-alueiden luonne on vaihteleva ja monipuolinen. Myös Inarinjärvi ympäristöineen muodostaa selvästi erottuvan maisema-alueen (kuva 12).

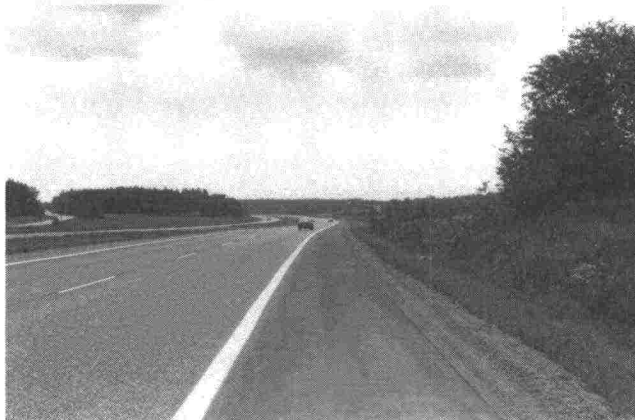
13

Tien sijoittamisen kannalta merkittäviä maiseman ominaisuuksia ovat maisemarakenteen mittasuhteet, rytmi eli eri maisemaelementtien keskinäinen vuorottelu sekä maisemarakenteen mahdollinen suuntautuneisuus. Nopealle liikenteelle suunnitellut päätiet ja leveät, kaksiajorataiset moottoritiet edellyttävät tien geometrialta suuria pysty- ja vaakaelementtejä, joiden on oltava tasapainossa myös tien poikkileikkauksen kanssa (kuva 13).

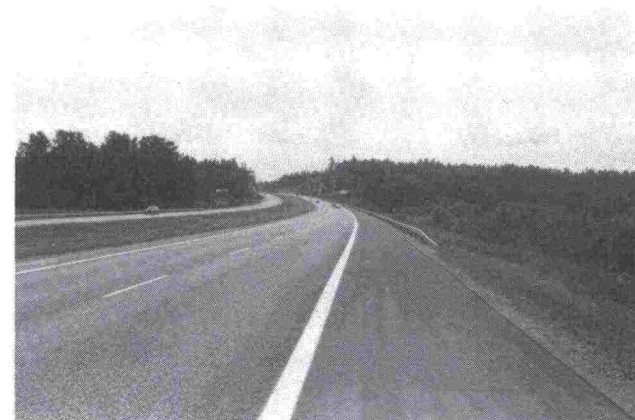
16

Kallioperän muroslijnät, harjujonot tai pitkät jokilaaksot antavat suomalaiselle maisemalle selvän suunnan. Perinteiset tiet seuraavat usein maisemarakenteen suuntaa (kuva 14). Päätieverkon uusia yhteyksiä ei aina voida sijoittaa maisemarakenteen luonnollisen suunnan mukaisesti. Haasteellisiksi suunnittelukohteiksi nousevat tällöin vesistöjen sekä joki- ja viljelylaaksojen ylitykset (kuva 15), kalliio- tai harjuselänteiden leikkaukset (kuva 16) ja eritasoliittymien sijoittaminen.

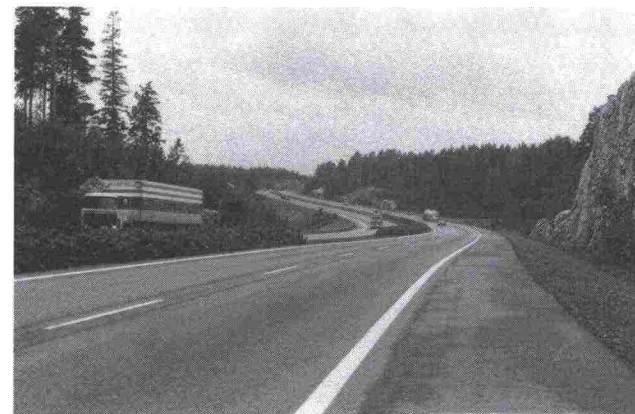
17

Suuria elementtejä vaativille moottoriteille ja moottoriliikenneteille muodostuu runsaasti korkeita penkereitä ja syviä leikkauksia, jotka muuttavat voimakkaasti maiseman perusluonnetta. Moottoriväylän harkittu sijainti, harmoninen geometria ja huolellinen viimeistely luo nykyaikaista kulttuurimaisemaa, jonka hallitsevaksi elementiksi nousee uusi liikenneväylä (kuva 17).

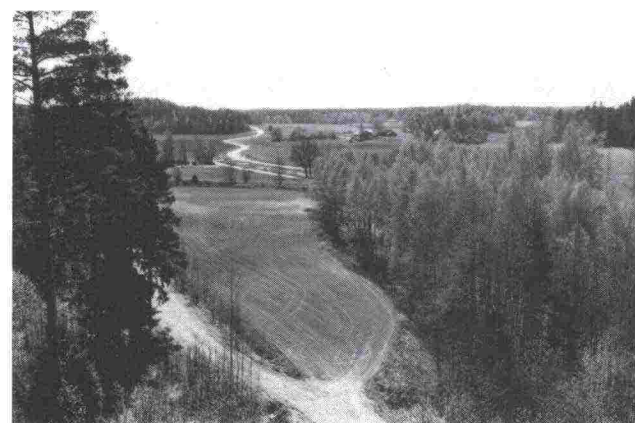
18

Maisemakuva muodostuu näkymistä maisematiloihin. Maisematilojen koko, muoto ja tyyppi vaihtelevat. Tiellä liikkuja kokee maiseman toisiaan seuraavina peräkkäisinä tai sisäkkäisinä tiloina. Ulkopuolelta katsottuna tie muodostaa kiinteän maisemaelementin, joka voi olla olennainen osa kulttuurimaisemaa (kuva 18).

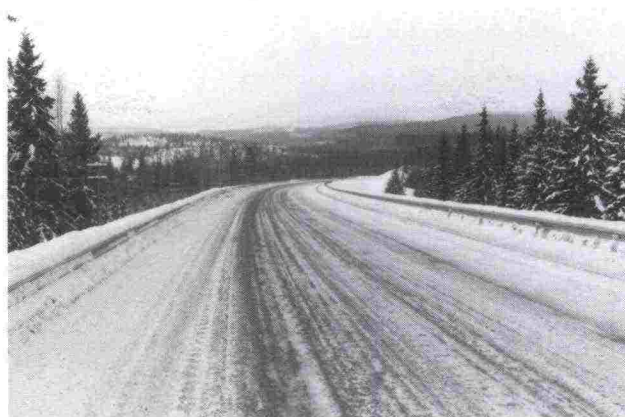
19

Metsäisessä maastossa tiemaisema on suljettu. Näkymät avautuvat pääasiassa tiensuuntaisina, jolloin näkymien pituus määräytyy maaston topografian ja tien geometrian mukaan (kuva 19). Maisematilasta muodostuu helposti putkimainen ja yksitoikkoinen.

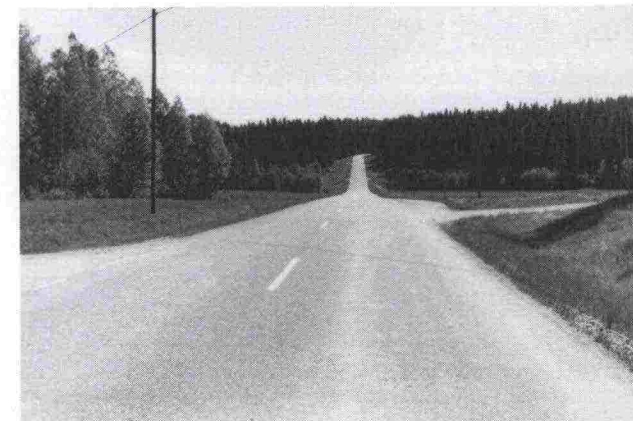
24

Tien sisäinen geometria muodostuu osaksi maisematilaa. Sisäisen geometrian harmonisuus syntyy oikein valituista kaariyhdistelmistä ja niihin liittyvistä suorista sekä pysty- ja vaakakaarien oikeasta suhteesta (pystykaaren oltava 5-10 kertaa suurempi kuin vaakakaaren). Tienäkymien perspektiivi korostaa voimakkaasti pitkän suoran päässä näkyvää kaarta. Kovera taite mäen alla näyttää helposti liian jyrkältä, jos se ei tukeudu maiseman muotoihin (kuva 24).

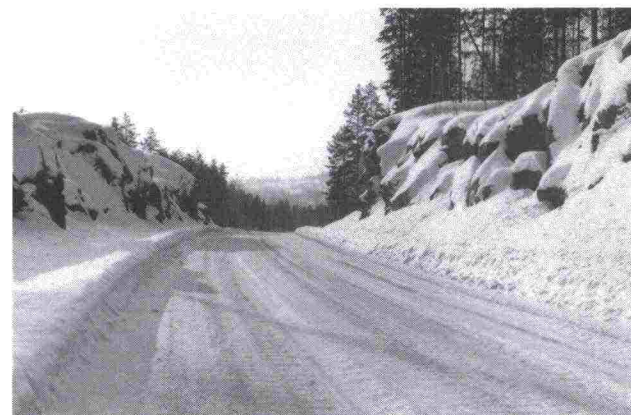
29

Suuret kallioleikkaukset sijoittuvat yleensä kapeahkojen selänteiden lakialueille. Leikkauksen kohdalla on myös usein kuperataite, joka lyhentää näkemiä. Optisen ohjauksen ja maisemakuvan parantamiseksi on leikkauksen päiden kohdalle hyvä sijoittaa kaarteet (kuva 29).

Onnistunut louhinta voi tuottaa hyvän näköisiä yksityiskohtia tien lähimaisemaan. Kallioiden rakenne vaihtelee eripuolilla maata, ja kallioleikkaukset voivat muodostua eri maisemaluokille tyypillisiksi elementeiksi. Myös talviaikaan kallioleikkaukset saattavat olla hyvin koristeellisia (kuva 29).

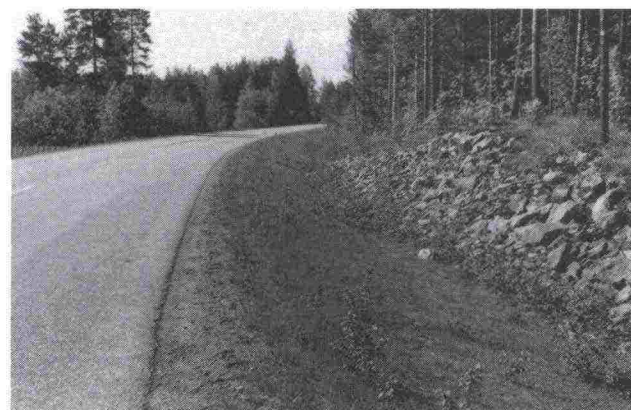
30

Pienten ja matalien kallioiden leikkaukset muodostuvat helposti ongelmallisiksi maisemassa. Usein pienet kallionokat kannattaa louhia kokonaan pois. Matalat kallioleikkaukset voidaan myös naamioida maaluisiksi (kuva 30).

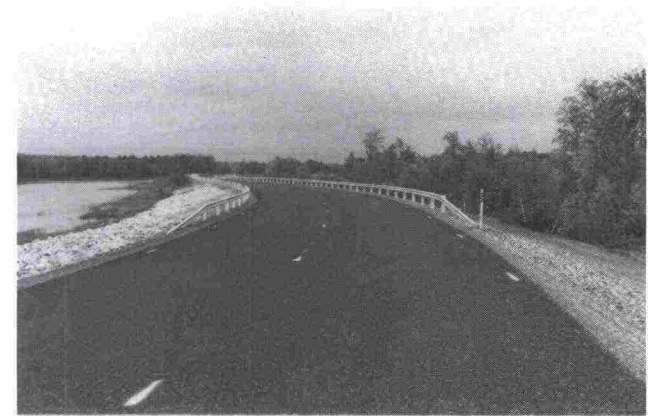
34

Erilaiset kovat luiskaverhoukset tulevat kysymykseen erityisesti vesistöjen yhteydessä (kuvat 34) ja siltipaikoilla. Verhoustason valinta on maiseman kannalta tärkeä ratkaisu, joka edellyttää laaja-alaisempaa tarkastelua suunnitteluvaiheessa.

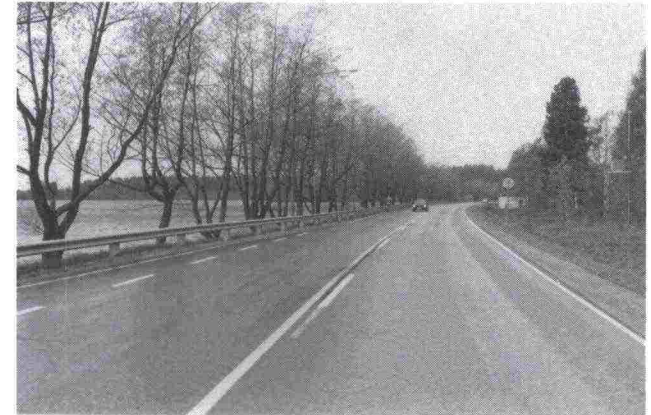
35

Puu- ja pensasistutukset kuuluvat kulttuuri-, taajama- ja kaupunkiympäristöön (kuva 35). Puu- ja pensasistutukset vaativat aina paljon hoitoa, joten ne on keskitettävä tärkeisiin kohteisiin. Erilaiset metsitystoimenpiteet ovat tarpeellisia taajamien ulkopuolella (kuva 36) ja laajoilla suojaviheralueilla sekä toisinaan eritasoliittymissä.

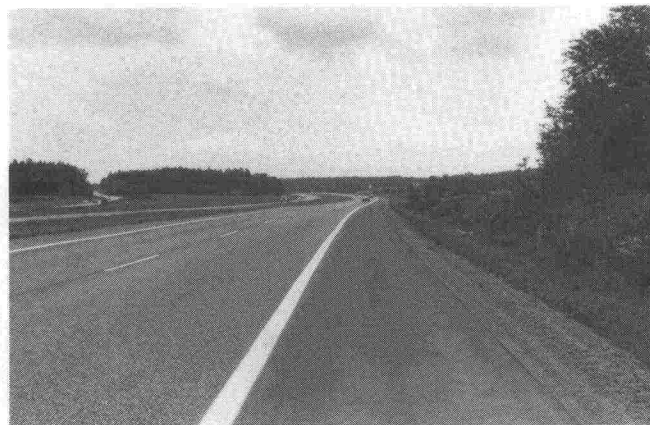
3

Porvoon moottoritien suuntaus on korkealuokkainen. 1960-luvulla suunnitellulla alkujaksolla on tosin käytetty paikoin turhan pieniä elementtejä. Loppuosalla käytetyt vaaka- ja pystykaaret ovat riittävän suuria ja suuntaus on rauhallinen (kuva 3). Eritasoliittymät on suunniteltu myös korkealuokkaisesti (kuva 2).

Porvoon moottoritien sisäinen harmonia ja optinen ohjaus toimivat pääosiltaan ja korkealuokkainen geometria on sopusoinnussa suurmaiseman kanssa. Tieltä avautuu pitkiä ja laajoja näkymiä. Sen sijaan tien lähiympäristön käsittelyssä on toivomisen varaa. Keskikaistat ovat avoimia, pelkästään nurmetettuja (kuva 3). Moottoritien keskikaistalla tulisi olla istutuksia. Ne tarjoavat lähinäkymiä, toimivat ajajalle kiintopisteenä ja häikäisysojana.

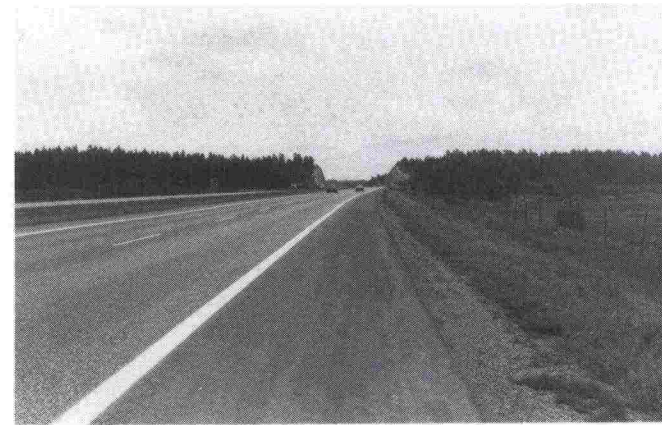
Porvoon moottoritiele tyypilliset kallioselänteet ovat olleet vaikeasti ylitettäviä. Tiellä on jouduttu käyttämään suuria kallioleikkauksia. Kuvassa 4 leikkauskohta on kohtisuorassa tien linjauksen suhteen, jolloin leikkaus näyttää pitkässä kallioselänteessä suuremmalta arvelta kuin kaarekohdassa (kuva 5).

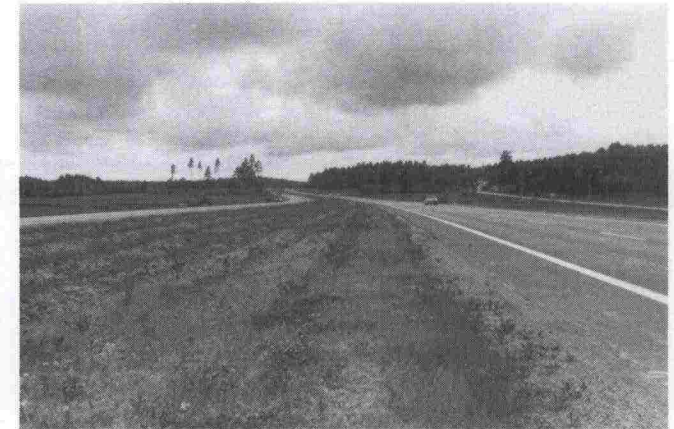
10

Kuva 10. Tien rytmi ja geometria sopivat hyvin maiseman mittasuhteisiin. Tiehen nähden kohtisuorien kallioselänteiden ja laaksojen vuorottelu tuo vaihtelua tiemaisemaan. Rakenteiltaan raskas moottoritie rikkoo paikoitellen maisemarakennetta kulkiessaan kohtisuoraan kallioselänteiden halki.

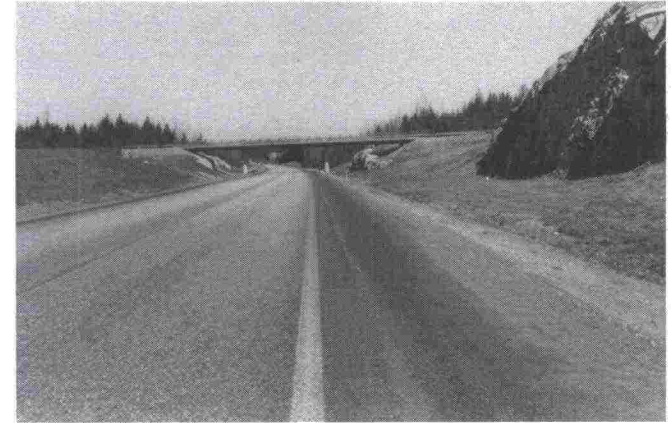
Kuva 10. Voimakkaasti suuntautunut rapakivi-graniitti muotoutuu leikkauksessa vastakkaisilla puolilla epäsymmetrisesti. Oikealla puolella leikkaus ja luiskat ovat siistit, vasemmalla puolella epäsymmetriset. Vasemman puolen maaleikkauksosuuudelle istutettava puusto tulee osittain peittämään kallioleikkauksen.

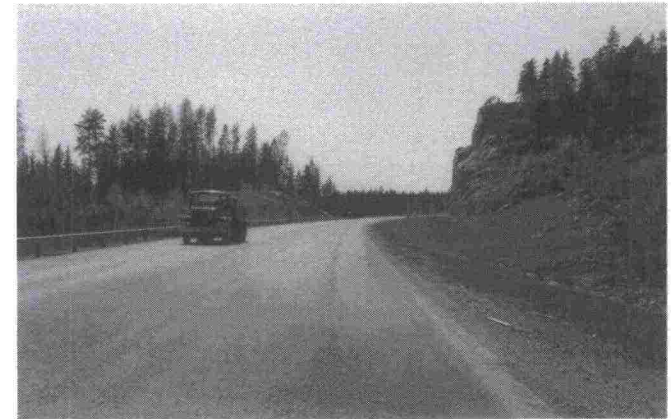
9

Kuva 9. Oikealla olevaan korkeaan kallioleikkaukseen on louhittu pieni porras. Porrastus on tällaisena tarpeeton. Korkealta laakson ylittävältä penkereeltä siirrytään melkein suoraan leikkaukseen.

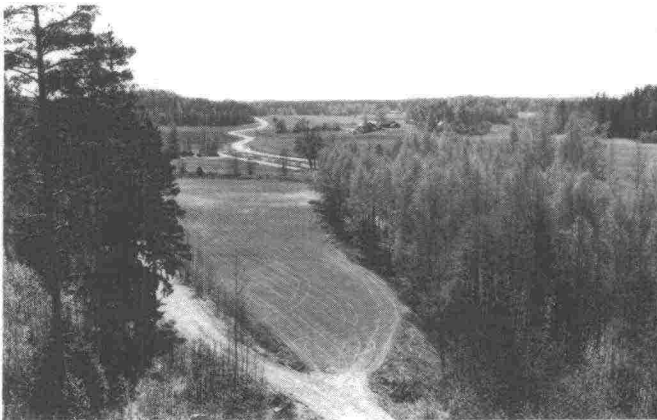
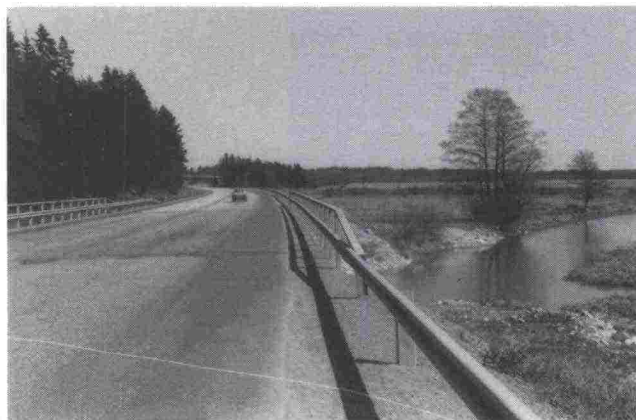
7

Kuva 7. Gammelbybackan laskee Pernajanlahdelle, joka on merkittävä lintuvesien suojelualue. Puron kohdalla ja sen takana tie leikkaa suojelualueita. Aukea maisema lintulahdelle on kaunis ja erikoinen. Siltapaikan viimeistelyyn on kiinnitettävä erityistä huomiota.

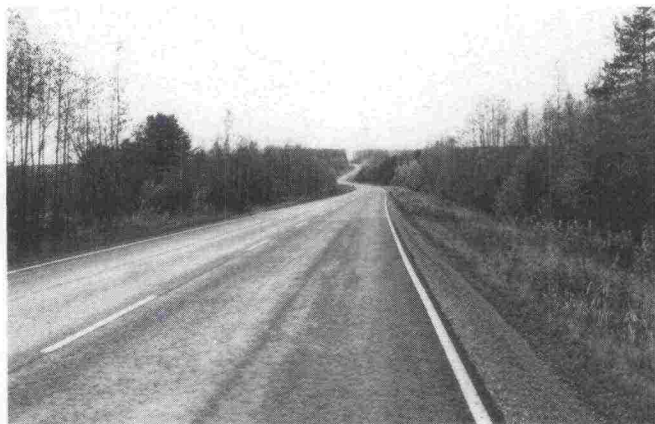
6

Kuva 6. Tie nousee mäenrinnettä ylös kahdella peräkkäisellä S-kaariyhdistelmällä. Tiejakson pitkät näkymät avautuvat muutamissa pitkissä nousuissa ja laskuissa. Useat peräkkäiset kaarteet eivät pitkissä näkymissä mukaudu maiseman rytmiin, vaikka muuten tien elementit ovat maiseman mittasuhteiden mukaisesti suuria.

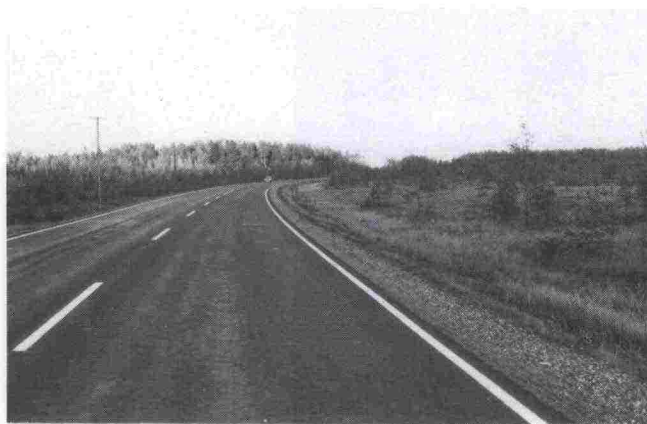
7

Kuva 7. Pieksämäen ohikulkutie ylittää suoalueita, joilla tasaus on melko korkea. Avonaiset suonäkymät tuovat vaihtelua ikäville metsätaipaleille.

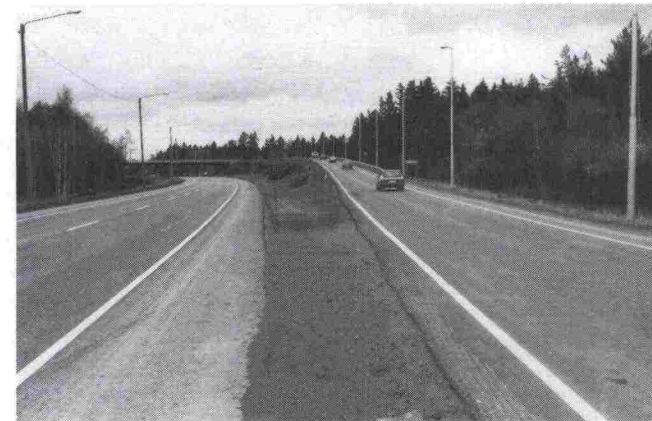
8

Kuva 8. Etelästä valtatieltä 5 liitytään valtatielle 23 suoralla rampilla. Eritasoliittymän ympäristö on rakennettu puistomaiseksi, mikä tuntuu oudolta muuten metsäisessä ympäristössä.

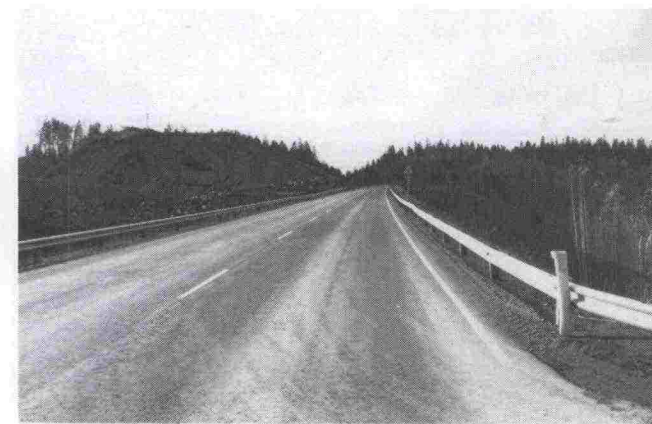
10

Kuva 10. Valtatie 23 leikkaa soraharjua. Tien vieressä olevaa avointa sorakuoppaa voidaan pitää voimakkaana maisemavauriona, joka tulisi viimeistellä muotoilemalla ja metsittämällä.

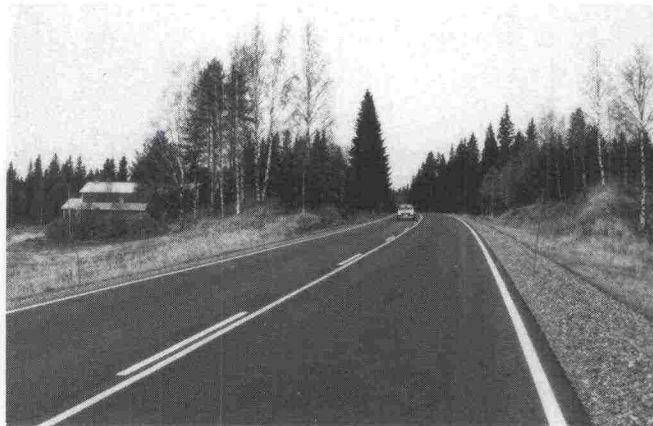
6

Kuva 6. Tien varressa kasvavat suuret pihakuuset ovat huomiota herättävä maamerkki siirryttäessä pelto-osuudelta metsään.

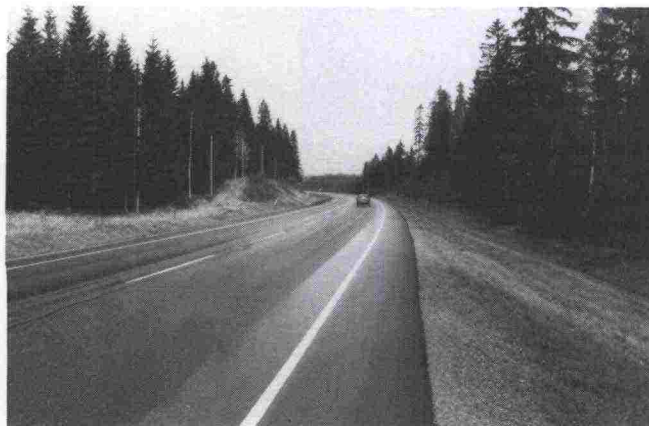
7

Kuva 7. Valtatien 6 tyypillinen maisemakuva, jossa tie kaartuu suurilla elementeillä metsän taakse näkymättömiin. Luiska on muotoiltu ja hoidettu siististi. Tie on pengerreretty rinteeseen, jolloin oikeasta sisäluiskasta on muodostunut varsin leveä. Luiska kaipaisi pehmentäviä istutuksia.

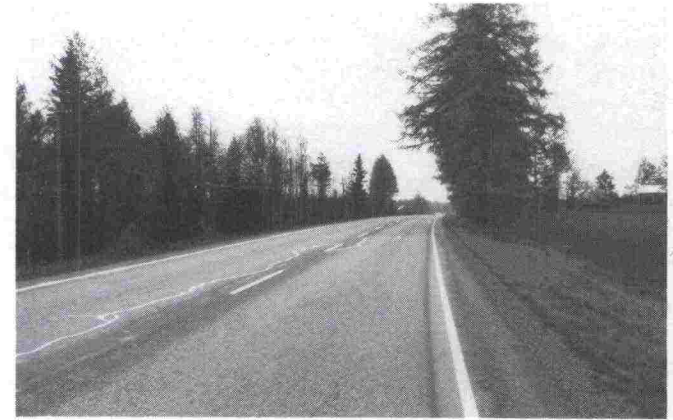
8

Kuva 8. Komea lehtikuusi- ja vastapäinen puusto muodostavat tiehen voimakkaan portin. Lehtikuuset ovat vain n. 2 m etäisyydellä pientareen reunasta. Tällaiset kohdat antavat huomattavaa lisäilmettä muuten melko yksitoikkaiselle tielle.

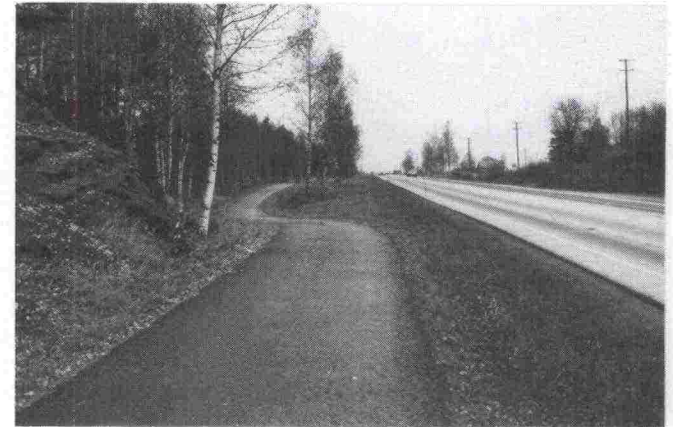
9

Kuva 9. Reijolanmäen taajaman kohdalla on valtatien varteen rakennettu kevyen liikenteen väylä. Väylä kiertää kallion kärjen ja on linjattu varsin lähelle ajorataa. Yleensä välikaista on pidetty vakiona ja sille on annettu kasvaa yksittäisiä koivuja.

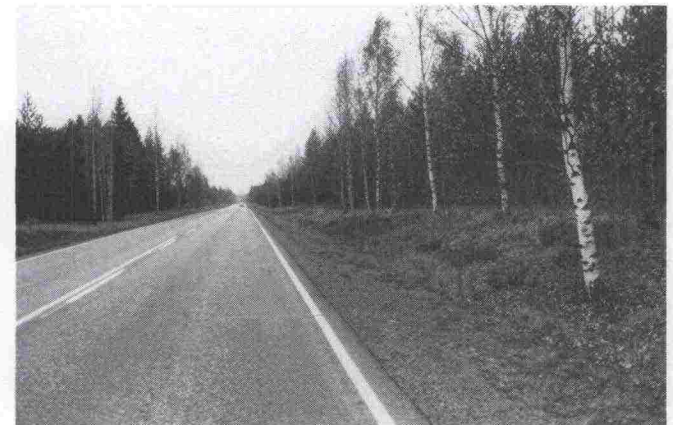
10

Kuva 10. Suoralla tieosuudella on leikkauksen ulkoluiskaan jätetty kasvamaan koivuja, jotka piristävät tiemaisemaa. Nykyisten ohjeiden mukaan koivut lienevät liian lähellä valtatien reunaa. Olisi kuitenkin vahinko, jos tällaiset puut jouduttaisiin poistamaan.

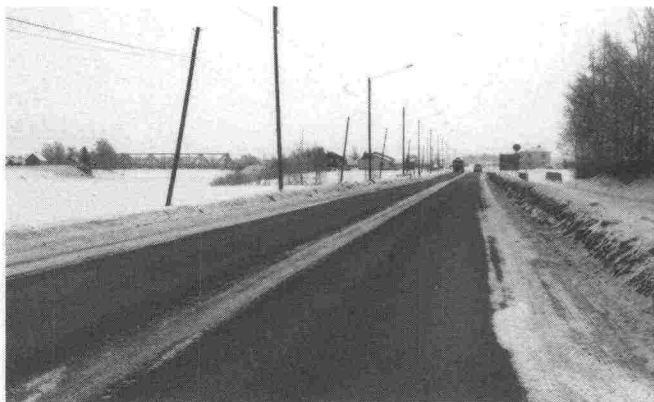
6

Kuva 6. Asutus on keskittynyt Kyrönjoen molemmille rannoille nauhamaisesti. Joen ylittävät sillat muodostavat taajamarakenteeseen tärkeitä solmukohtia.

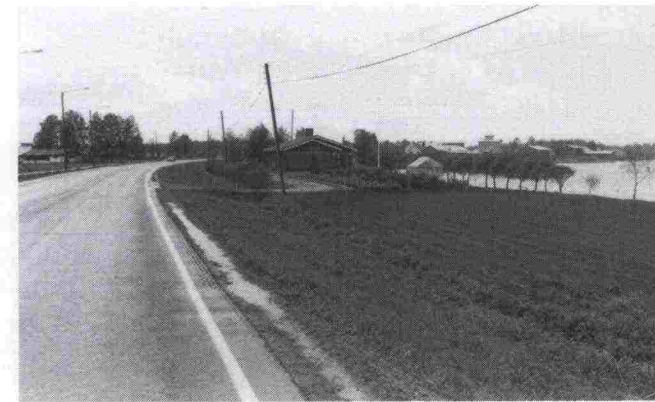
10

Kuva 10. Kesällä joki erottuu selvemmin. Lähellä jokea kulkevan valtatie ympäristö on muotoutunut sekavaksi tiiviin nauhamaisen asutuksen ja monien tonttiliittymien takia. Valtatie on tuotu keskelle tehokasta maankäyttöä.

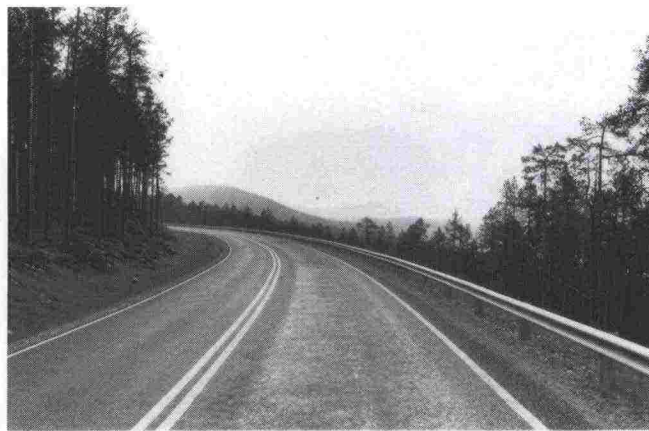
Inari - Kaamanen tien parannussuunnittelussa on noudatettu samoja hyviä tiensuunnitteluperiaatteita kuin Ivalo - Inari tien suunnittelussa yli kymmenen vuotta aikaisemmin. Tie on pääosiltaan rakennettu uudestaan, vaikka uusi linja sijoittuikin lähelle vanhaa linjaa. Kuvassa 2 tie laskeutuu vaaralta, jolta avautuu näköala Kaamasen suuntaan. Tie on tasattu rinteessä leikkaukseen ja suonotkon kohdalla noin 5 metrin penkereelle.

Tien sisäinen geometria on harmooninen ja maiseman mittasuhteisiin sopiva. Suunnittelussa käytetyt elementit ovat riittävän suuria. Kuvan kaariyhdistelmä: R 1000, A 350, Sr, A 400, R 1200, A 400, Sr.

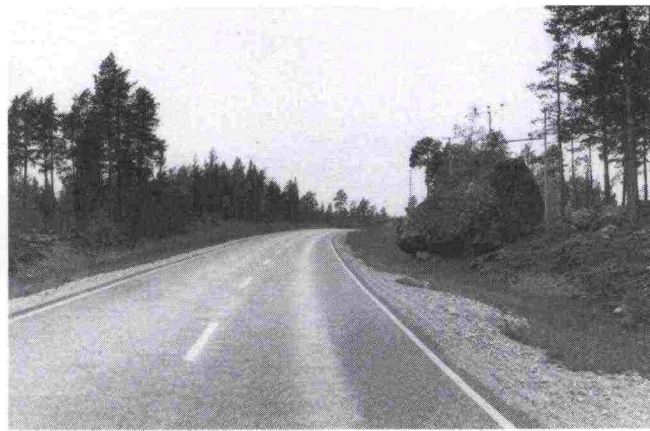
Kuvassa 4 tie kiertää vaaran rinnettä (R 700) lähellä vaaran laakea. Tieltä avautuu komeat näkymät.

Kuvassa 5 edelleen hyvä esimerkki tien tasauksesta ja poikkileikkauksen muotoilusta. Tie yhtyy vanhetessaan täysin ympäröivään maastoon. Tässä tilannetta parantaa lisäksi ulkoluis-kaan jätetty suuri siirtolohkare, joka on kierretty sopivalta etäisyydeltä.

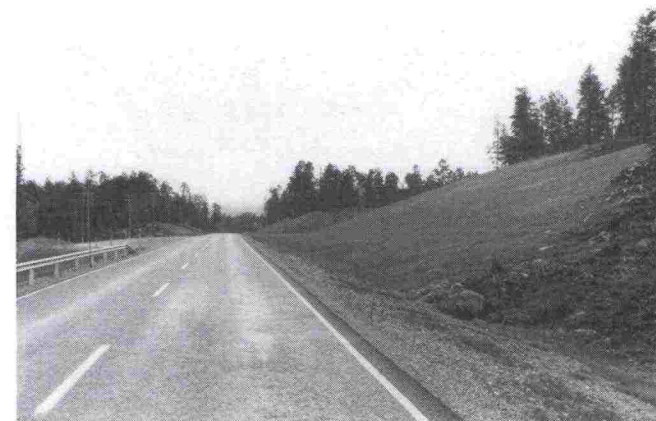
8

Kuva 7. Kaamasessa tie on linjattu muutaman sadan metrin matkalla Kaamasenjoen suuntaisesti. Tie on pengerrytetty soistuneelle joen rannalle. Luiskien viimeistely on vielä tekemättä.

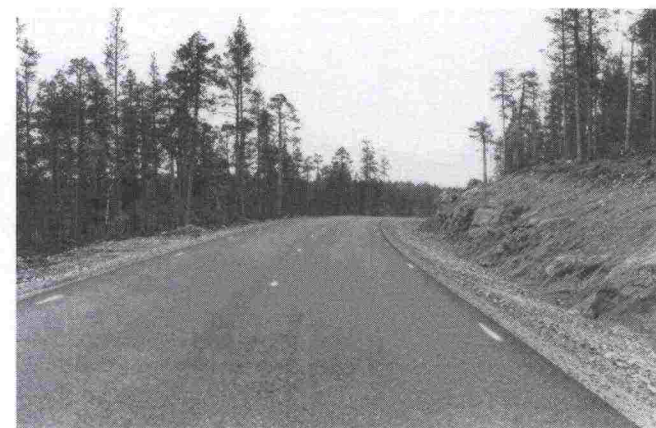
9

Kuva 8. Uusi tie on linjattu jyrkkään vaaran rinteeseen. Yläpuolelle on jäänyt suuri moreenileikkaus, joka on muotoiltu maastoa mukailevaan kaltevuuteen. Nurmetus on onnistunut hyvin. Linjaus on tällä kohdalla kokonaan uusi. Vanha tielinja leikkaa tässä vinosti uuden tien poikki.

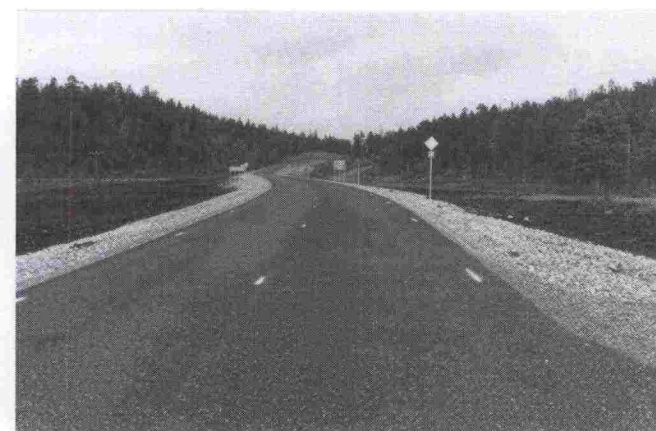
10

Kuva 10. Uusi tie on suunnattu hyvin harjanteen satulakohtaan. Vanha tie näkyy rinteessä oikealla. Vanha tie on jäänyt yksityistieksi. Suo-osuudella tie on rakennettu 2-3 m:n penkereelle. Tien kohdalla ollut turve on levitetty laajalle alueelle tien sivuun.

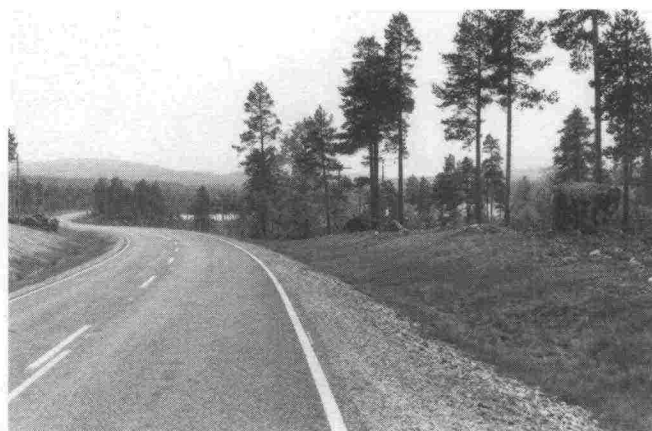
6

Kuva 6. Tien geometria on sopusoinnussa maiseman mittasuhteiden ja muotojen kanssa. Vaaran rinteeltä katsottuna maiseman mittakaava ja rakenne järvineen hahmottuu hyvin.

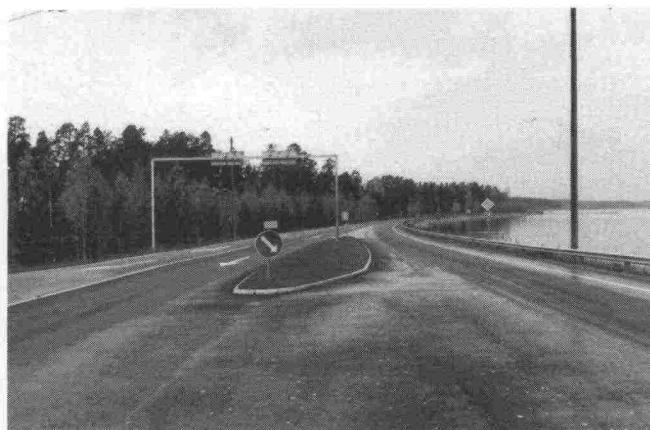
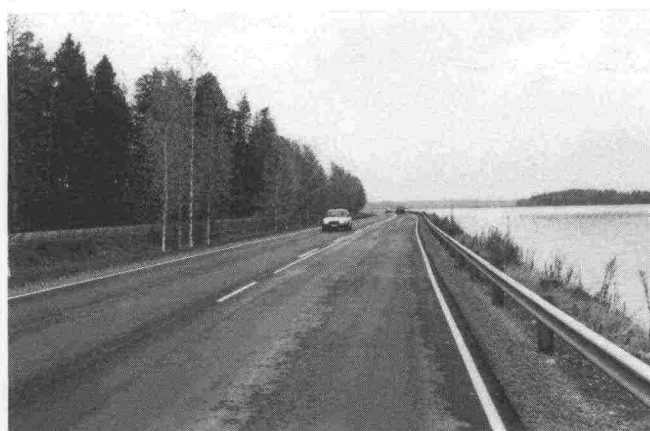
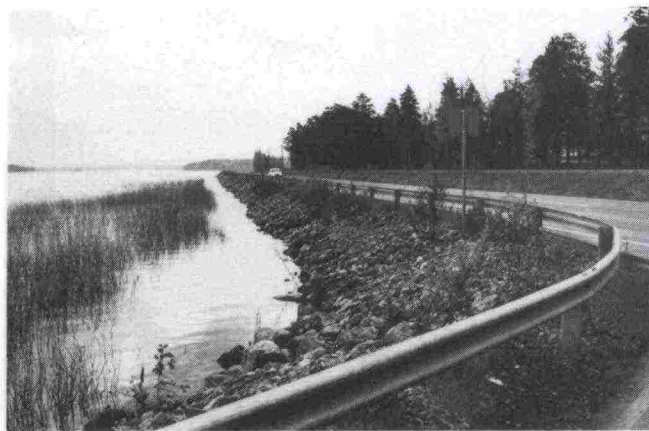
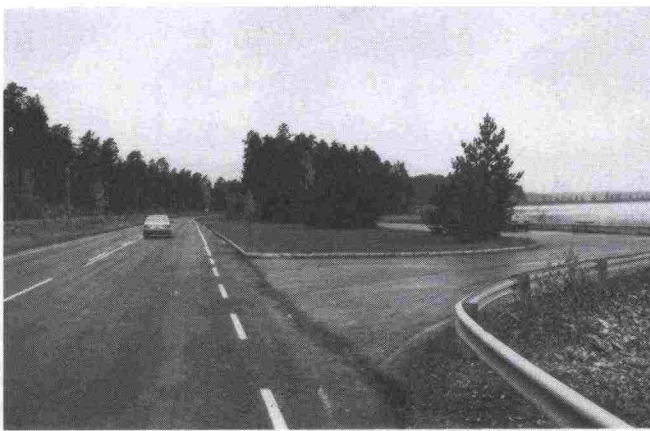
Kuva 2. Uuden ja vanhan tien liittymä on rakennettu aivan järven rantaan T-liittymänä.

Kuva 3. Tie on linjattu rautatien viereen. Radan ja tien välissä on kaunista puustoa, joka peittää tehokkaasti radan tieltä katsottuna.

Kuva 4. Rantapenger on rakennettu kiviheitokkeesta, joka yhdessä tiekaiteen kanssa muodostaa järvimaisemaan raskaan, pitkän elementin.

Kuva 5. Järven rantaan on pengerretty myös levähdysalue, jonka ympäristö on käsitelty puistomaisesti. Levähdysalueen ja koko tien viimeistelyssä ei ole käytetty ympäröivälle luonnolle ominaisia elementtejä.

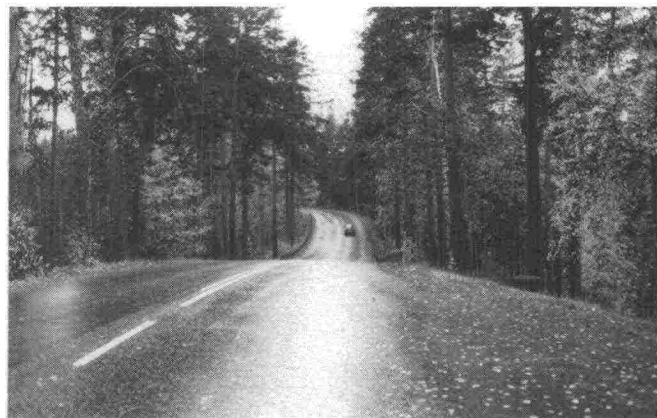
6

Kuva 6. Vanha tie mutkittelee seuraten harjun laen suuntaa ja tasausta. Harjun kapeimmilla kohdilla on tarvittu kaiteet tien molemmille puolille.

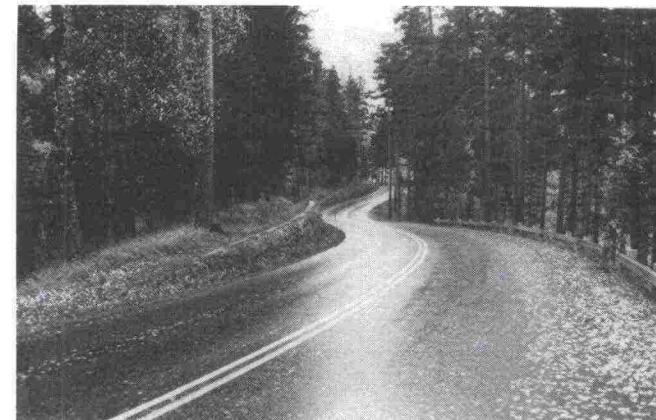
8

Kuva 8. Punkaharjun luoteispää on korkeampi kuin kaakkoispää. Tie kiemurtelee alas korkeamman jakson päässä.

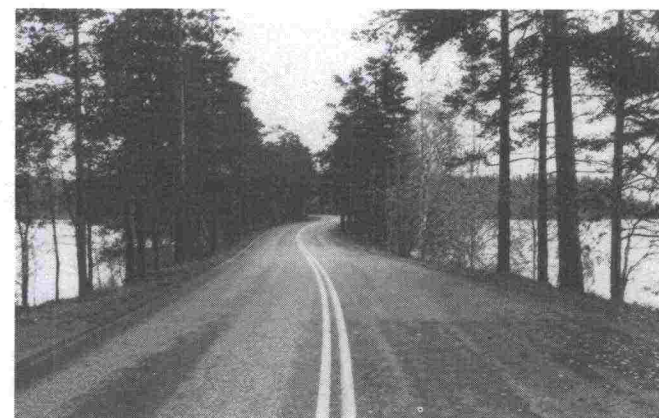
10

Kuva 10. Punkaharjun kaakkoispää on selvästi luoteispäätä matalampi. Harju on myös kapea. Tie vie suurimman osa harjun pinta-alasta. Harju- ja rantakasvillisuudelle jää niukasti kasvutilaa.

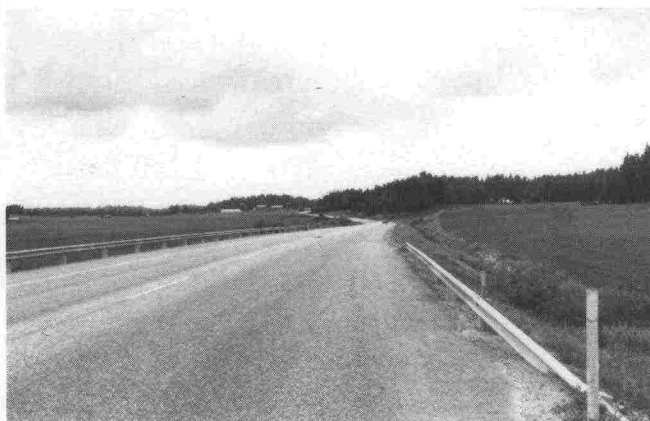
2

Kuva 2. Kantatie 55 on suunnattu hyvin. Pysty- ja vaakakaaret ovat riittävän suuria ja niiden suhteet ovat oikeat. Ohitusnäkemä on riittävästi. Kuvassa tie on suunnattu erinomaisesti kumpareiden lomaan ja edelleen pellon ja metsän reunaan. Kuvan etualalla oleva kaariyhdistelmä on A 500, R 1500 ja A 500. Kaariyhdistelmän kohdalla oleva kovera on myös riittävän suuri eli kymmenen kertaa vaakakaaren suuruus ($S = 15000$ m). Tien optisesta ohjauksesta on tullut hyvä ja lisäksi tielle on saatu muodostumaan hyvät ohitusnäkemät.

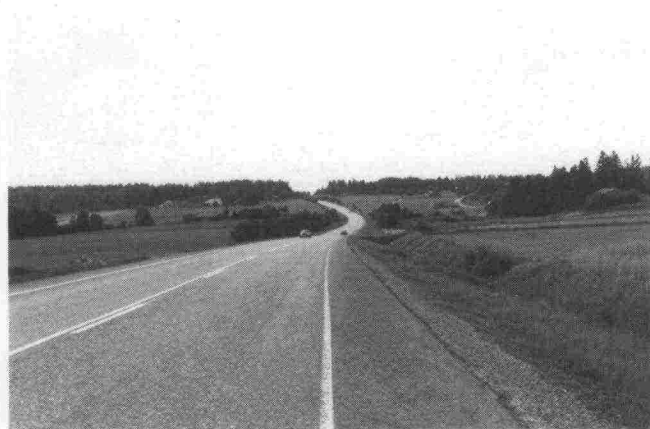
3

Kuva 3. Tie on suunnattu edelleen hyvin maisematilan halki kohti siltapaikan muodostamaa portikohtaa.

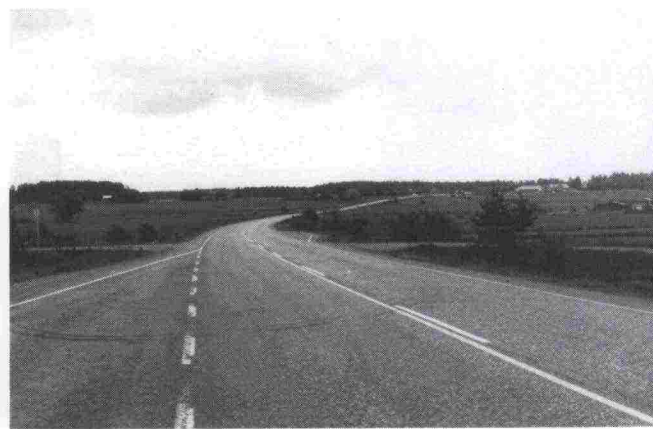
4

Kuva 4. Kaarteilevaa tietä, jolla on riittävät näkemät ja vaihtelevat näkymät on miellyttävää ja turvallista ajaa. Pienet yksityiskohdat saattavat kuitenkin häiritä ajoittain. Kuten kuvassa, jossa sisäkaarten puolella oleva kasvillisuus katkaisee näkymän samoin kuin tiessä oleva lievä kovera painanne häivyttää tiepinnan hetkeksi luoden ajajalle epävarman olon.

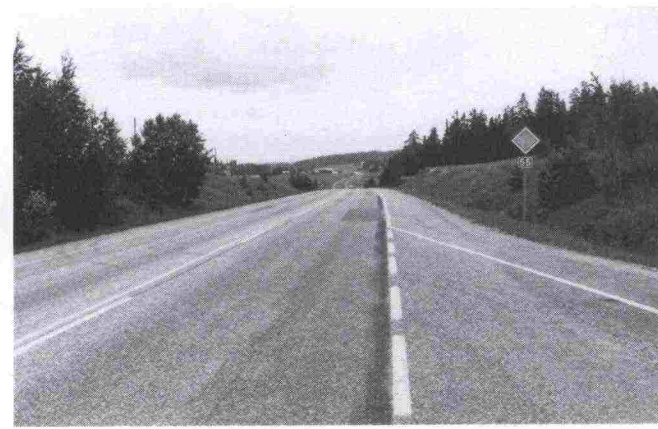
5

Kuva 5. Muutoin hyvin suunnatusta tiestä löytyi useille korkealuokkaisillekin teille tyypillinen kohta: piilonotko, joka syntyy helposti liian pienen koveran käytöstä ($S = 5600$). Tällaiset kohdat saattavat olla vaarallisia etenkin silloin, jos sulkuviiva on jätetty tarpeettomana maalaamatta (auto ei peity kokonaan) tai maalaus on kulunut pois.

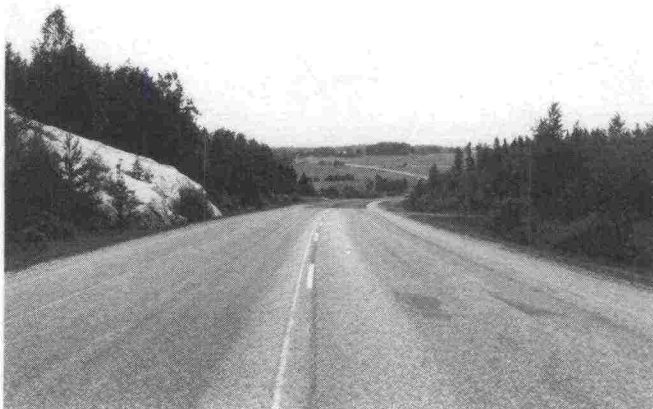
6

Kuva 6. Harjanteen laelta avautuu kaunis näköala laajan peltoaukean yli. Tien geometria on vaihteleva ja istuu hyvin maiseman muotoihin. Rinteessä sisäkaarteiden reunan kasvillisuus peittää osittain näkemää. Pienet puuryhmät aukean keskellä rytmittävät maisematiloja ja antavat optista ohjausta avoimessa liittymässä.

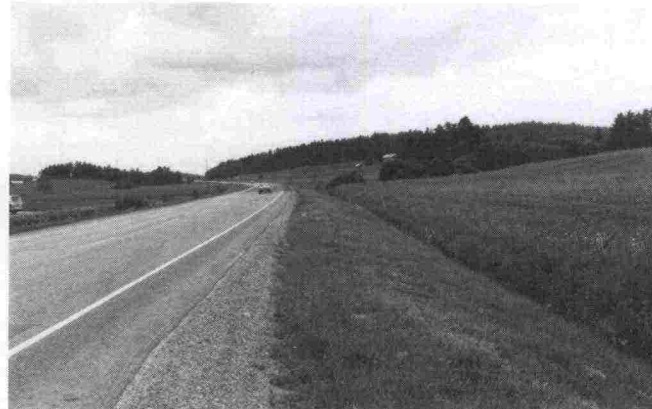
7

Kuva 7. Tie on linjattu kauniisti harjanteen "satulan" poikki. Sivuluiskien kaltevuus sopii hyvin ympäröivien peltöjen muotoihin. Suuret pystykaaret ($S = 60\,000\text{ m} - 100\,000\text{ m}$) antavat vaikutelman lähes tasaisesta tienosasta. Optinen ohjaus peltoaukealla jää heikoksi. Muuten geometria sopii hyvin kumpuilevaan peltomaisemaan ($R = 4000\text{ m vas.}, R = 1000\text{ m oik.}$).

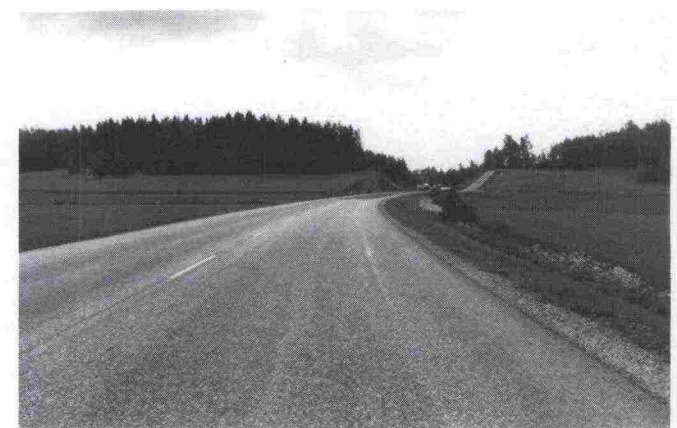
8

Kuva 8. Tie on leikattu harjanteen poikki. Leikkausluiskat on jätetty jyrkiksi ja pyöritykset pieniksi. Rinteille ulottuvaa peltoa on saatu säästymään. Harjanne on ohitettu hyvin onnistuneella kaariyhdistelmällä.

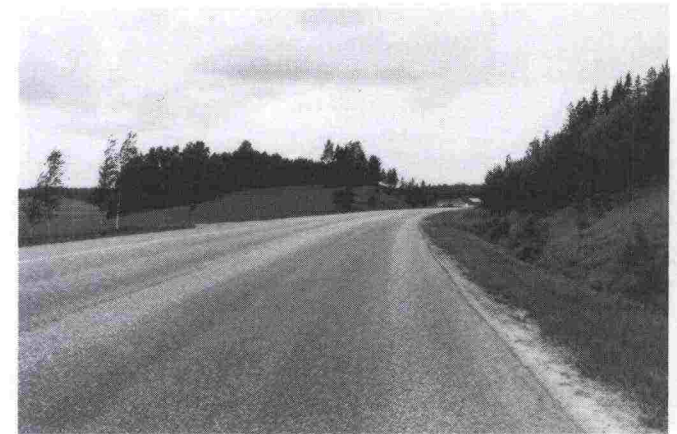
9

Kuva 9. Edellisen kuvan leikkaus vastakkaiselta puolelta nähtynä. Tien luiskille on muotoutunut siisti hakamainen ulkonäkö. S-kaariyhdistelmä sopii hyvin maiseman muotoihin: $R = 1000\text{ m oik.}, A = 350\text{ m oik.}, A = 350\text{ m vas.}, R = 1000\text{ m vas.}$

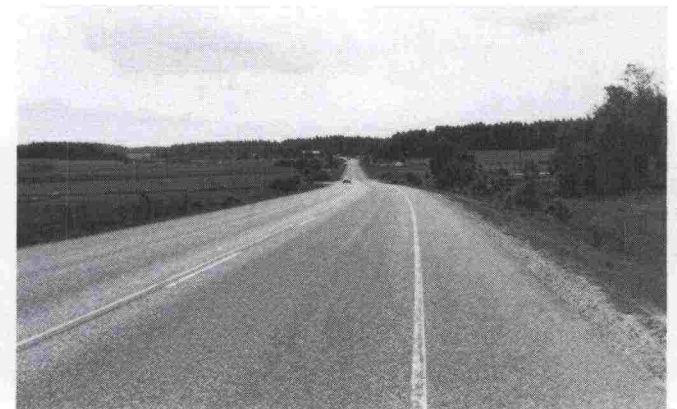
10

Kuva 10. Kantatien eteläpäässä linjaus on paikoitellen jäykkää. Tie ei istu kumpuilevaan peltomaisemaan. Suoralla tieosuudella liian pieni kovera kaari korostuu. Alavalla peltoaukealla viljelemättömien vastapenkereiden kasvillisuus alkaa peittää avointa maisematilaa.

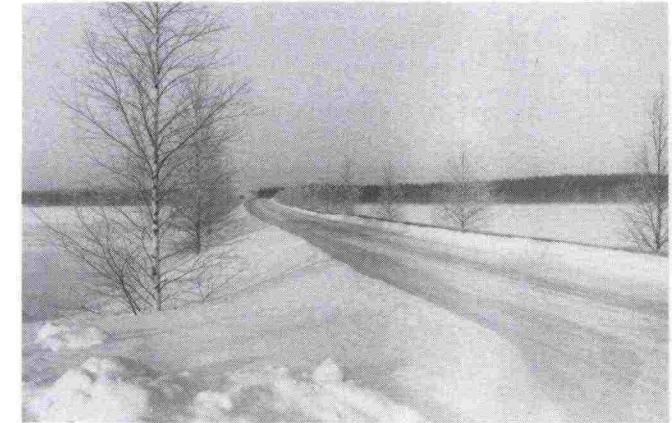
9

Kuva 9. Suurussalmen, kuten muidenkin ylityspaikkojen penkereille on istutettu koivukujanteet. Laajasalmen koivut ovat jo hyvässä kasvussa. Koivukujanne pehmentää pitkiä penkereitä, mutta voimistaa samalla penkereen vesistömaisemaa jakavaa vaikutusta.

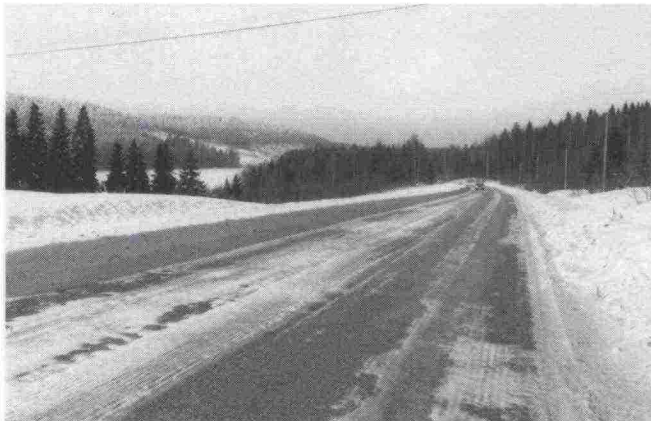
6

Kuva 6. Laskeuduttaessa mäkeä alas avautuu tieltä kaunis ja laaja järvimaisema kaukonäkymänä. Tie sivuaa pitkää ja kaapeaa Hakojärveä, jonka takana kohoavat metsäiset mäet. Tien geometria on sovitettu hyvin suurmaisemaan.

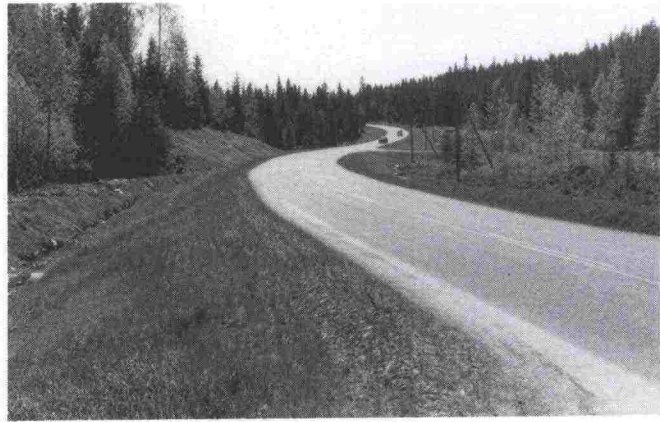
Kuvissa 4 ja 5 on kaksi esimerkkiä pitkästä ja jyrkästä noususta. Kuvassa 4 nousu on tehty kauniisti (kaariyhdistelmä R 300, R 500, Sr ja R 300). Nousu näyttää luontevalta, vaikkei klotioideja ole käytettykään. Sensijaan kuvassa 5 nousu näyttää jäykältä. Syynä on liian myöhään aloitettu vaakakaarre R 300 m mäen päällä ja pieni kovera R 1500 m mäen alla.

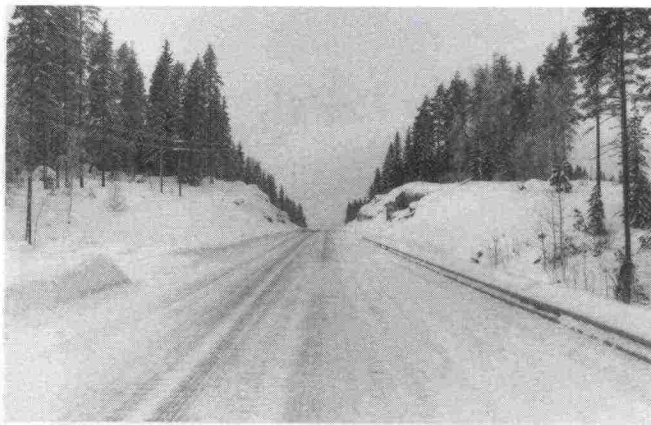
Kuvat 6 ja 7. Laskeuduttaessa Vaarunvuorelta pohjoiseen kuperataite peittää näköalan jyrkässä alamäessä. Siirryttäessä alaspäin laaja kaukomaisema tulee näkyviin vähitellen kallioleikkauksen aukosta. Kokemus on voimakkaan dramaattinen, jota vielä korostaa jyrkässä alamäessä puuttuva optinen ohjaus.

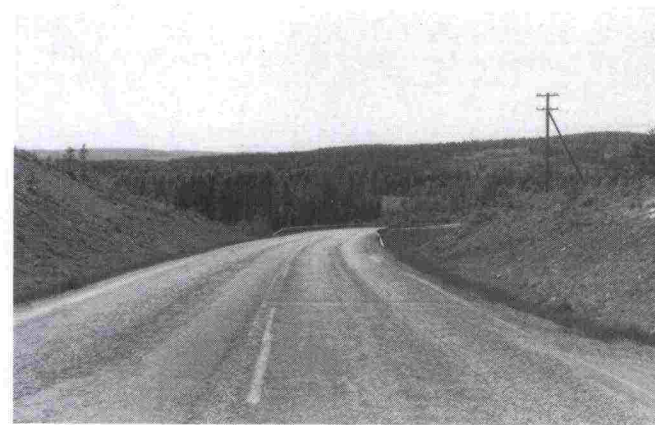
8

Kuva 8. Vaarunvuorten eteläpuolella on ylärinteessä suuri kallioleikkaus (kuva 3). Alarinteellä leikkauksen jälkeen alkaa voimakas pengeri, joka jatkuu seuraavan laakson yli. Näköala on jälleen komea, mutta tie istuu huonosti mahtavaan rinteeseen.

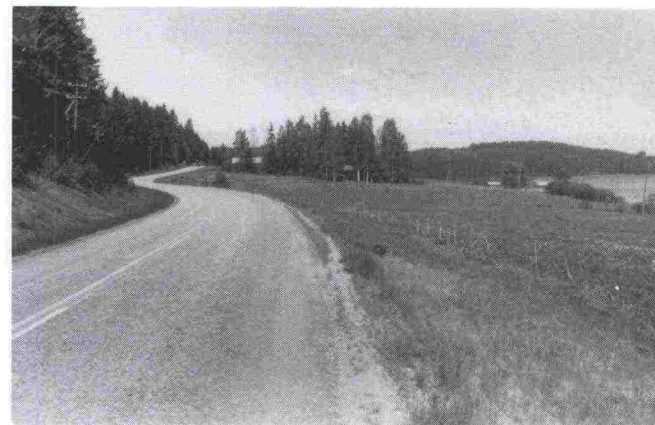
9

Kuva 9. Alhaalla järven rannassa tie on linjattu kauniisti rantaniityn laitaa. Asutus ja järvinäkymät avautuvat täällä lähi-maisemina mäkien jylhien näköalojen vastapainona.

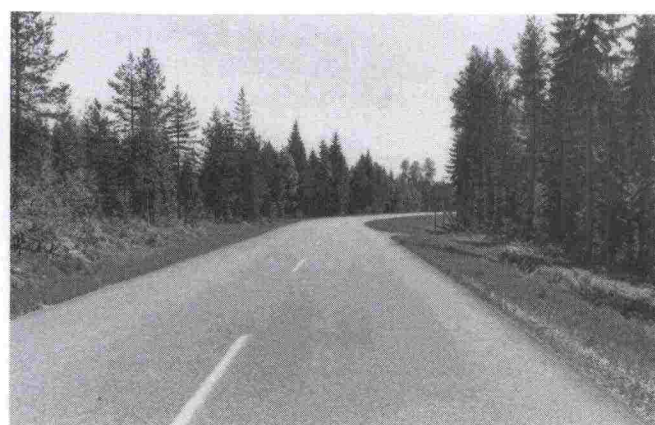
10

Kuva 10. Harjanteen laella tien linjaus on rauhallinen ja maisemaan sopeutuva. Luiskat on muotoiltu miellyttävän loiviksi ja nurmetus on onnistunut hyvin. Ruoho kasvaa päällysteen reunaa asti.

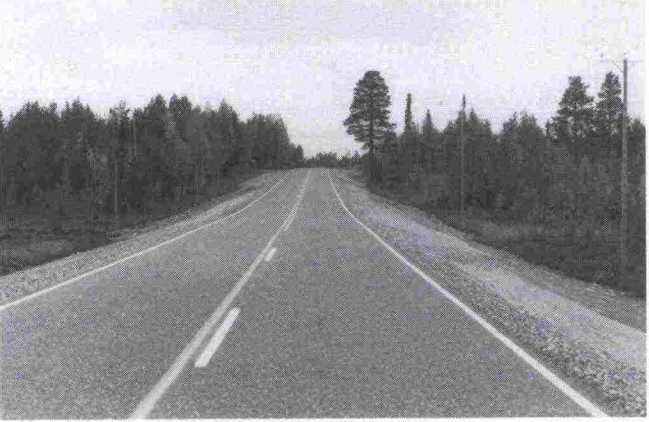
Kuva 4. Kuvan tapauksessa suoran ja kaaren R = 350, välissä ei myöskään ole käytetty klotoideja. Seurauksena tien sisäinen harmonia kärsii ja ajajalle syntyy ko. tiekohdasta töksähtävä vaikutus.

Kuva 5. Koska tie on parannettu pääosiltaan vanhan tien päälle on uuden tien tasaus noussut lähes kauttaaltaan turhan korkealle. Näin syntyy vaikutelma tiestä, joka on irti ympäristöstään. Vaikutelmaa korostavat vielä käsittelemättömät luiskat.
